Restauration d'une cabane de berger

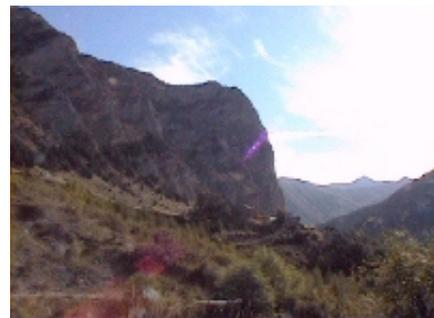
Si vous partez en randonnée au dessus d'Embrun, dans la montagne des Orres, direction "le grand vallon" ou vers " pré bois", vous découvrirez le long de votre chemin , une multitude de cabanes de bergers. Maçonnées en pierres sèches, dotées d'une charpente sommaire en mélèze écorcés, couvertes de loses, et ensuite recouvertes de terre. Leur fonction était d'abriter les animaux comme les moutons ou les vaches selon les saisons.

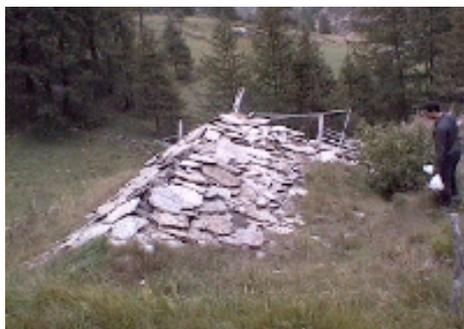
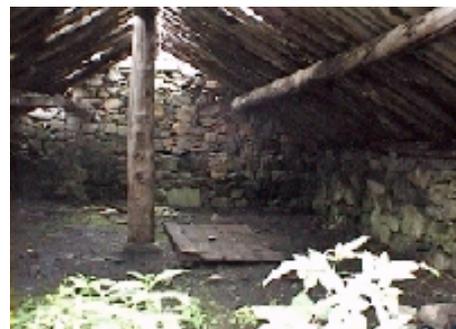
En général elles sont construites sur un terrain en pente et enterrées pour ne laisser visible que le pignon de l'entrée, le plus souvent la charpente est composée de deux pannes sablières, une fêtière et un pilier central, qui reçoivent des tronc de 15 à 25

cm de diamètre sur toute la longueur alternés de part et d'autre de la fêtière, sur les deux pans de toiture. Sur la photo ci-dessus, on voit qu'il y a parfois des pannes intermédiaires, selon les dimensions des cabanes. si l'on observe la couverture en loses, on peut penser que la récolte des lose se faisait en cueillette, dans les pierriers ou les torrents les plus proche. En effet il y a des fragments de toute les taille ce qui ne ressemble pas a une production par extraction, les loses sont parfois de plus d'1 m2 et d'autres font moins de 20 cm2.

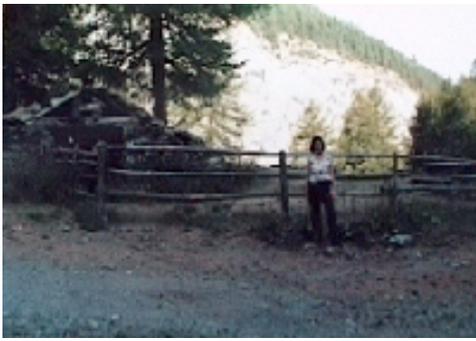
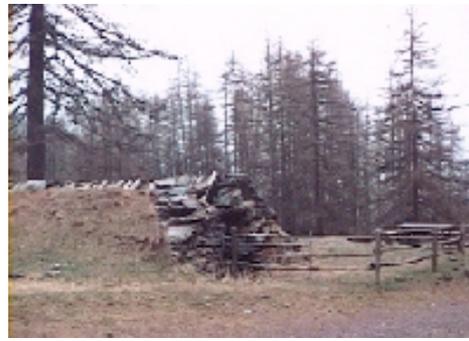
Il ya quelques années subsistait encore la plus part de la charpente...

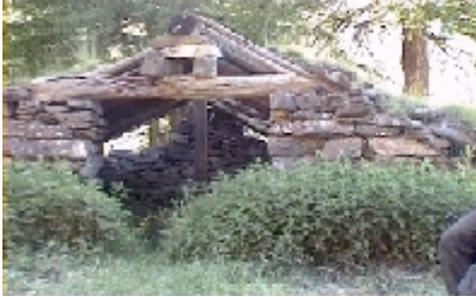
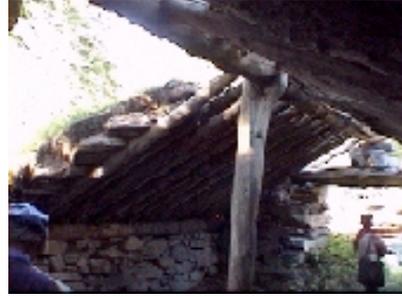
Ensuite de peur qu'il se produise un accident et étant dans l'incapacité de la restaurer Mr Gauthier à du se résoudre à l'abattre.

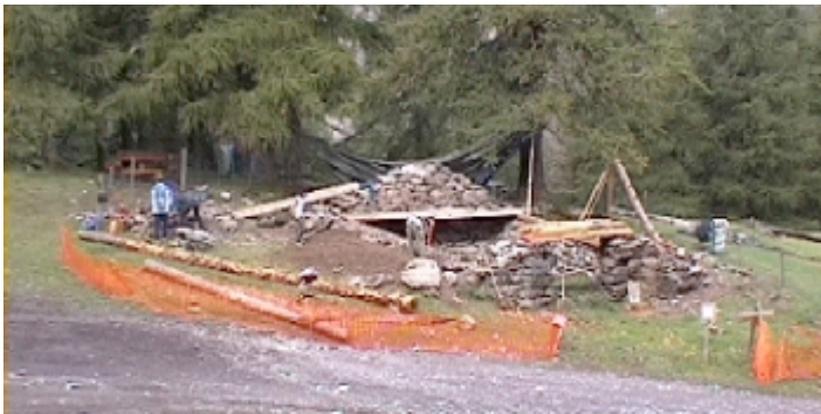
Comme l'avait fait son arrière grand père nous avons sollicité l'ONF avec l'aide de la commune des Orres. Une coupe à donc pu nous être attribuée. Le premier travail consista donc à couper et écorcer le bois dans la forêt du Grand Vallon. Ce fut un travail difficile car entièrement réalisé à la main. une foi sortis de la forêt c'est la commune qui a acheminé la majeure partie du bois sur le chantier. La nouvelle charpente a nécessité l'abattage de quatre grands mélèzes de 40 cm de diamètre et environ soixante cinq de 20 cm de diamètre .Le bois était le matériau le plus facile à trouver, il nous fallait aussi trouver plus de soixante mètres carrés de lose, car les loses avaient disparues. Il restait seulement de quoi recouvrir un tiers du toit.

Nous fument donc obligé de repartir de zero:

- enlever le bois pourri
- nettoyer les murs
- rebâtir les pignons
- assainir les murs
- ensuite poser la charpente

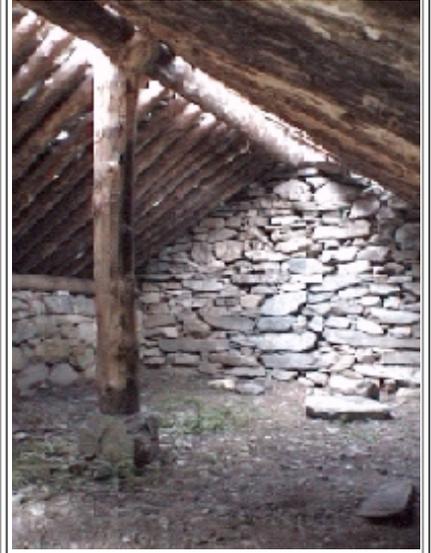
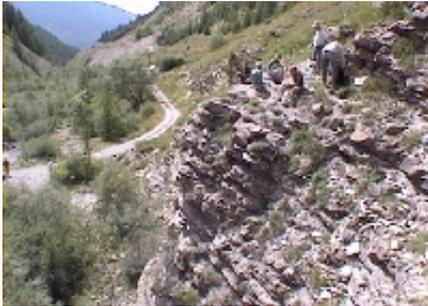
Comme à l'origine nous avons cherché un arbre fourchu pour faire le pilier central. Ce pilier est indispensable pour la stabilité du toit qui est très lourd. On peut remarquer qu'il est fourchu en partie supérieure pour faciliter l'assemblage avec la panne faitière et qu'il est posé sur-élevé du sol par une pierre pour le protéger des remontées d'humidité.

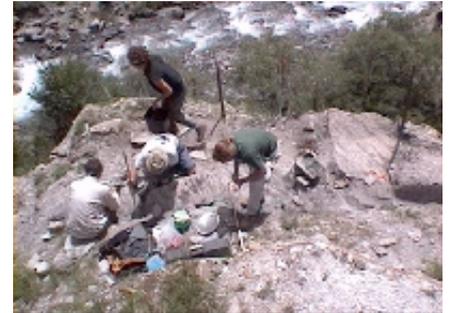
Une fois la charpente terminée et couverte avec ce qu'il restait de lose nous avons tenté d'en retrouver d'autres, nous avons commencé par chercher au abords du chantier, essayant de fendre les rochers les plus proches, en vain. Sur les conseils des anciens

nous sommes allé prospecté dans le lit des torrents avoisinants, mais l'accessibilité très réduite nous à dissuadé. Finalement nous avons décidé de faire exploser une vaine de roche sur les conseil d'un géologue artificier Mr. ROSTAN de Chateauroux qui à toujours aidé notre association. Nous avons réalisés un gros travail de forage pou placer les charges d'explosif, sans être certain du

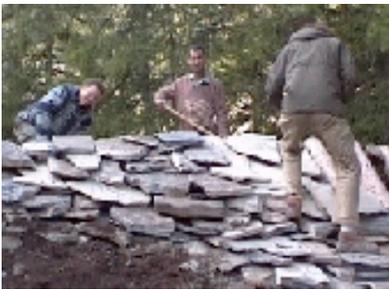
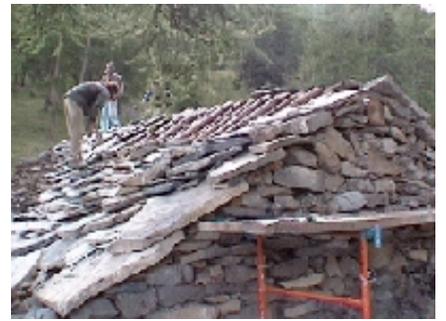
Aujourd'hui nous arrivons sur la fin de ce chantier qui aura duré un an et demi en pointillés car l'hiver à bloqué le chantier, et il a fallu consacrer du temps à la recherche des matériaux.
